BAUGUTACHTENNR. - GA.82.12B

zum Zwecke der Beweissicherung

Objekt : Dach
in einem Mehrfamilienhaus
XXXXXXXXXXstrasse XX
XXXXXX Berlin

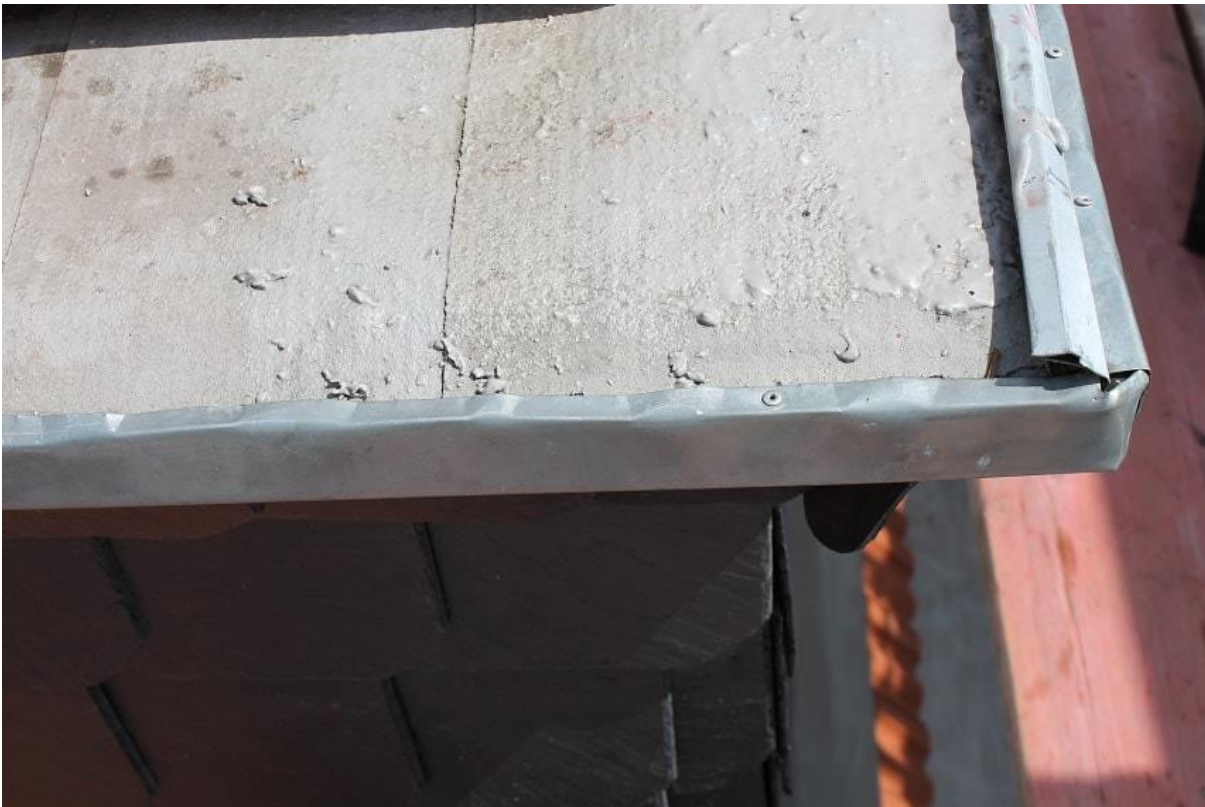
Bildnummer 1

Straßenseitig links oben an der Gaube – Blech wellig aufgetragen mit Lücken zwischen den Anschlusspunkten – an den Kanten offen und nicht fachgerecht angeschlossen

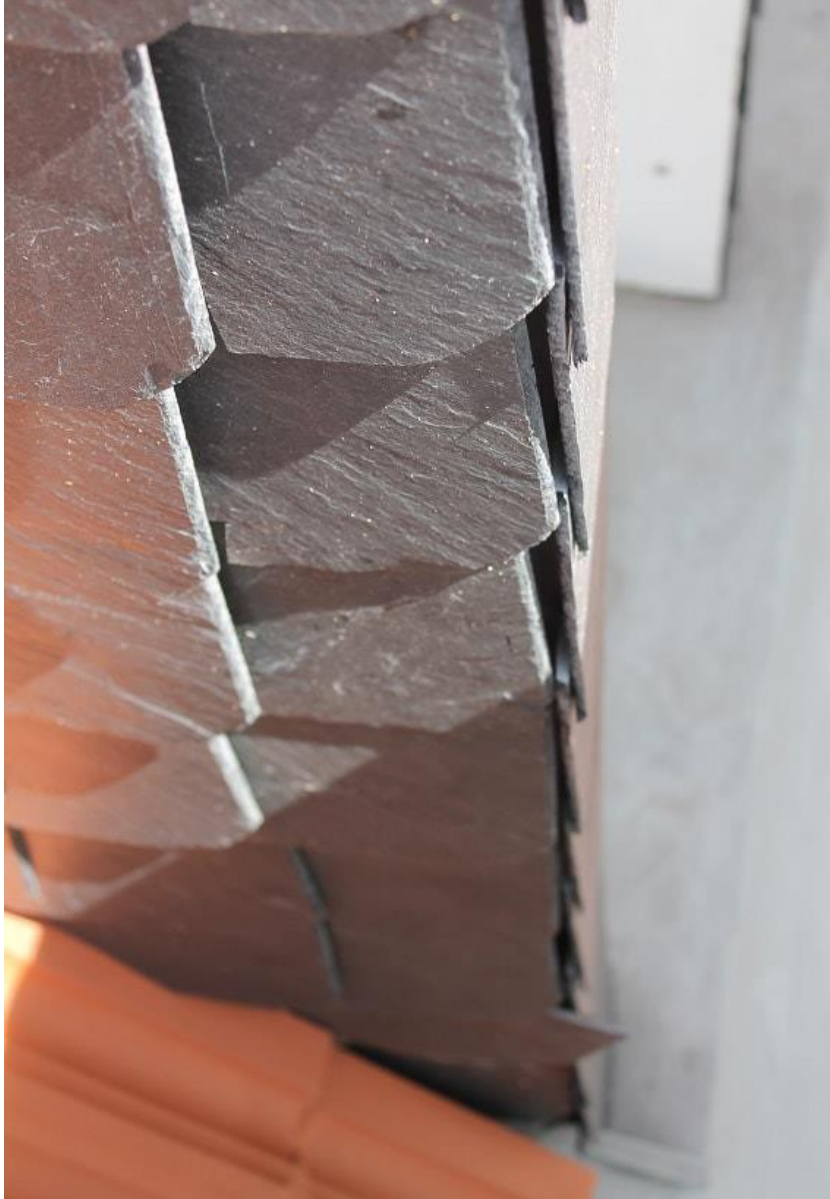
Bildnummer 2

Position wie vor – an den Ecken der Gauben sind die Schieferplatten mit einem ca. 1 cm breiten Spalt belegt worden

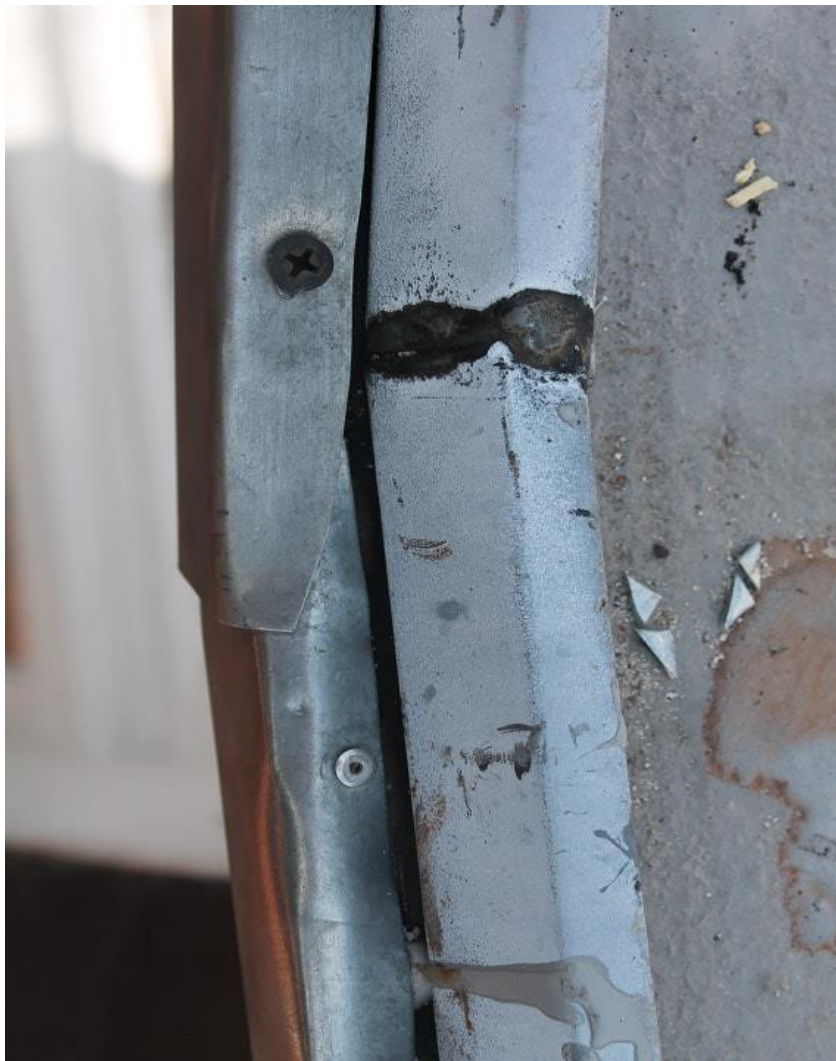
Bildnummer 3

Position wie vor – an der Seite der Gaube wurde das Zinkblech z.T. verschraubt

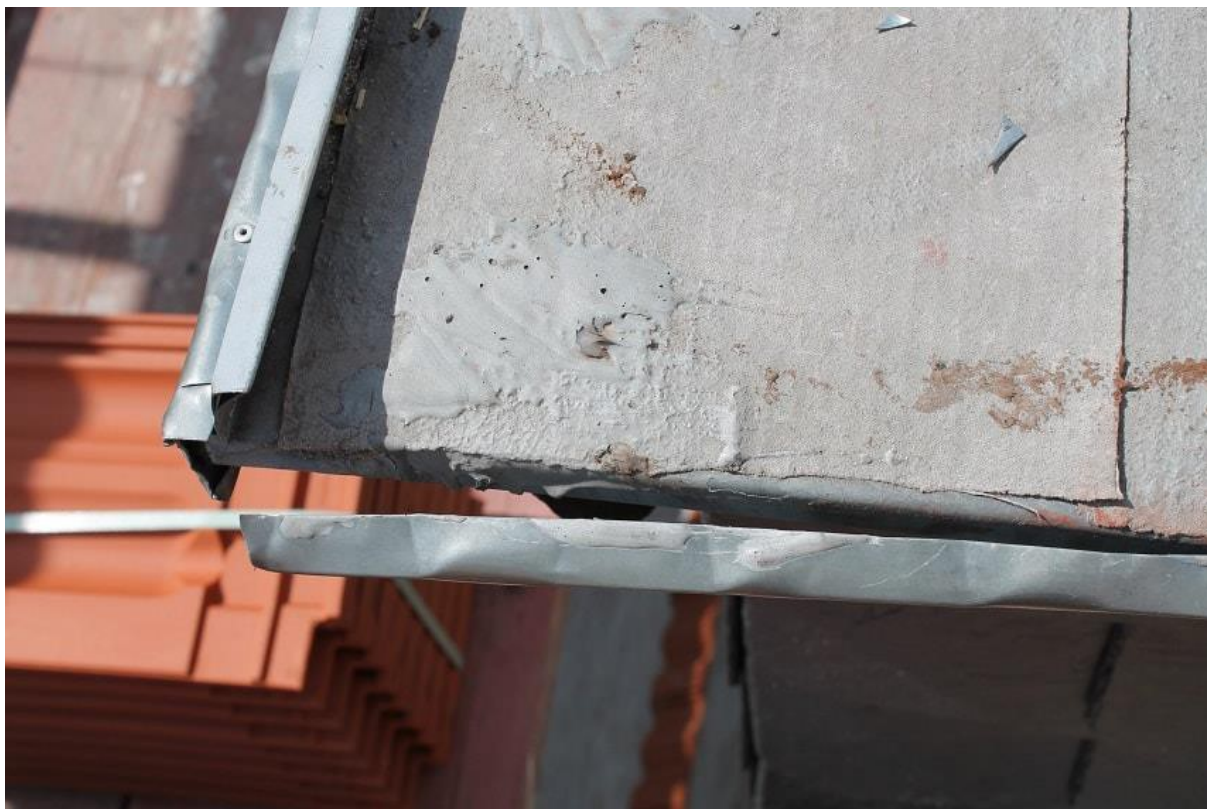
Bildnummer 4

Position wie vor – Anschlussbleche wurden nicht an der Gaube verfestigt – eine grobe Verletzung der Regeln der Baukunst

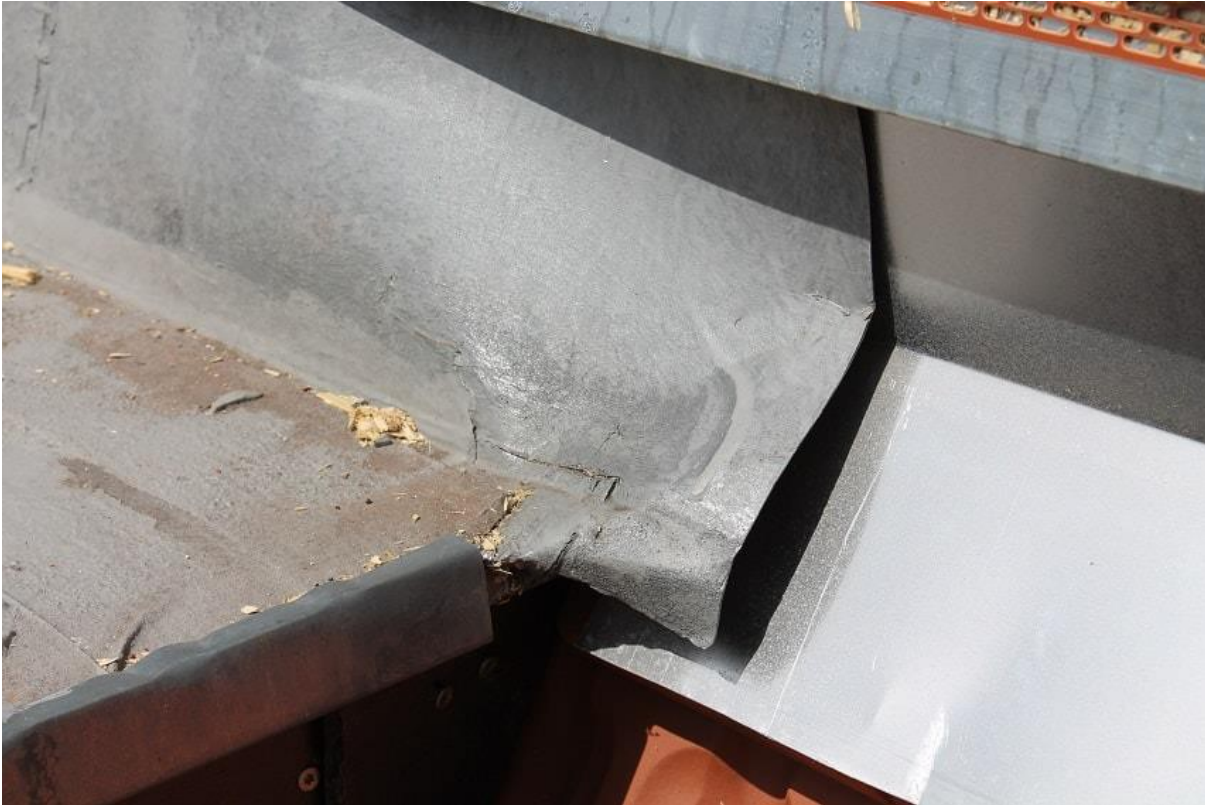
Bildnummer 5

Position wie vor – Übergang der Bleche zwischen Gaube und Dach weist grobe Mängel auf. Hier bleibt nur ein Abriss und eine Neuüberarbeitung als Lösung übrig.

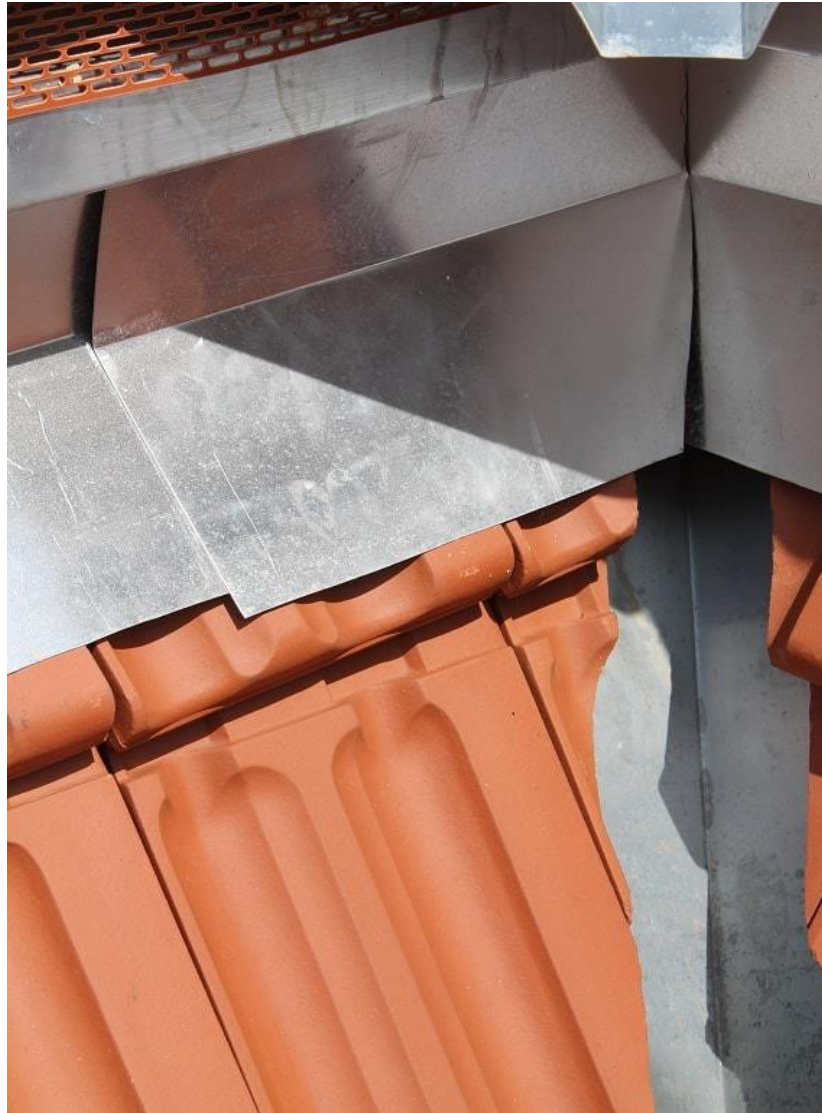
Bildnummer 6

Straßenseitig links oben an der Hauptgaube – im unteren Teil zu erkennen – schief verlegte nicht richtig überlappende Ziegel
