BAUGUTACHTENNR. - GA.82.12B

zum Zwecke der Beweissicherung

Objekt : Dach
in einem Mehrfamilienhaus
XXXXXXXXXXstrasse XX
XXXXX Berlin

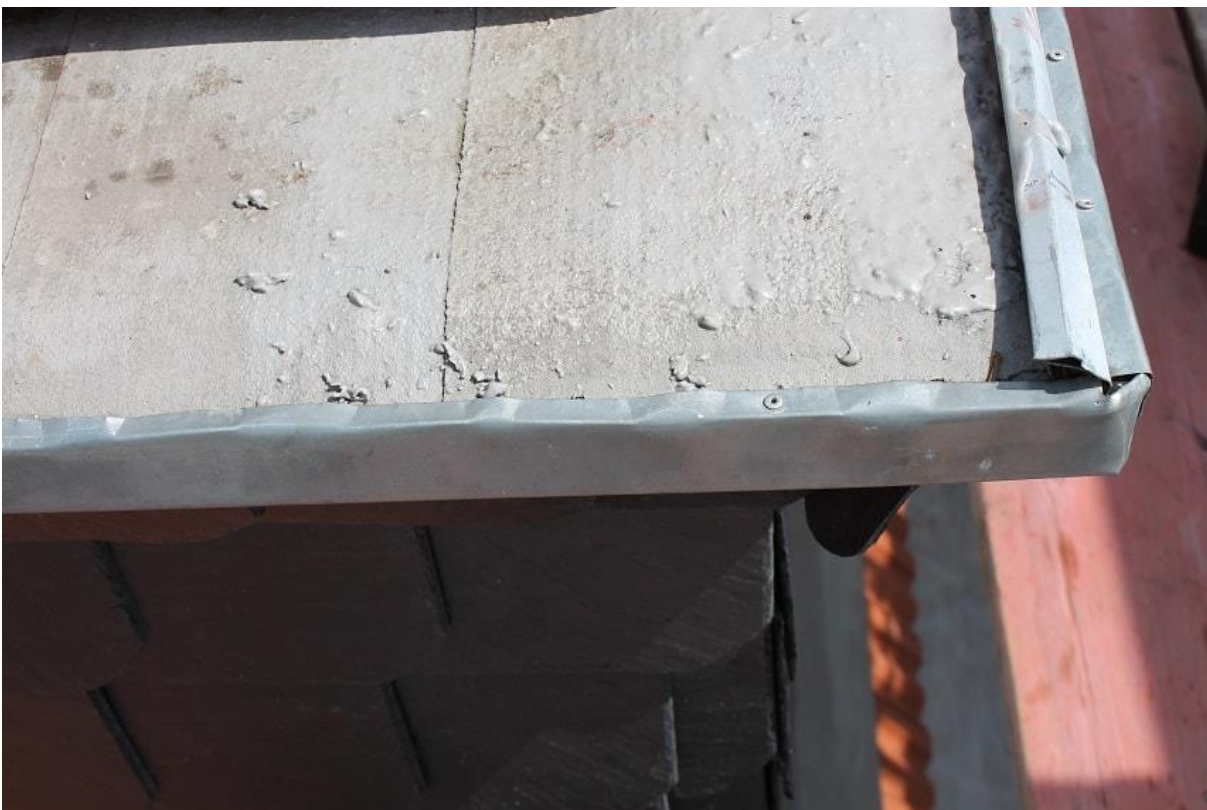
Bildnummer 1

Straßenseitig links oben an der Gaube – Blech wellig aufgetragen mit Lücken zwischen den Anschlusspunkten – an den Kanten offen und nicht fachgerecht angeschlossen

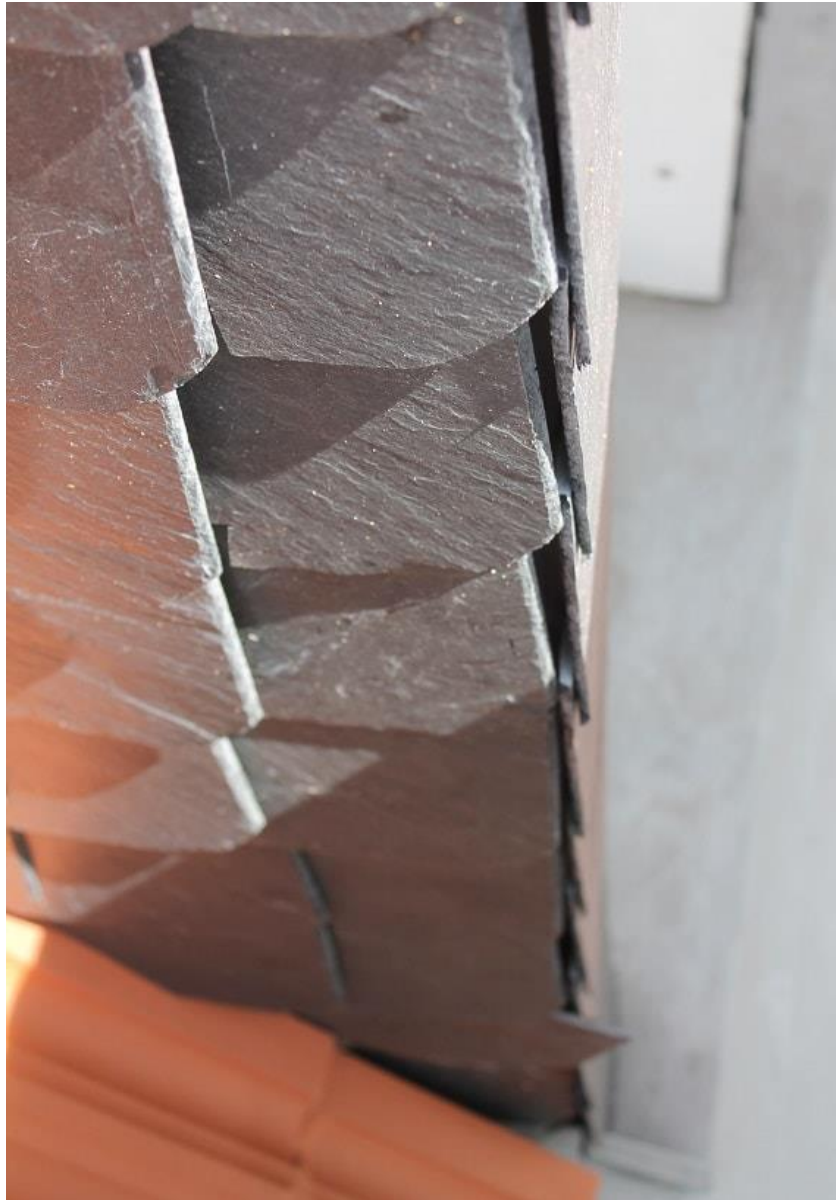
Bildnummer 2

Position wie vor – an den Ecken der Gauben sind die Schieferplatten mit einem ca. 1 cm breiten Spalt belegt worden

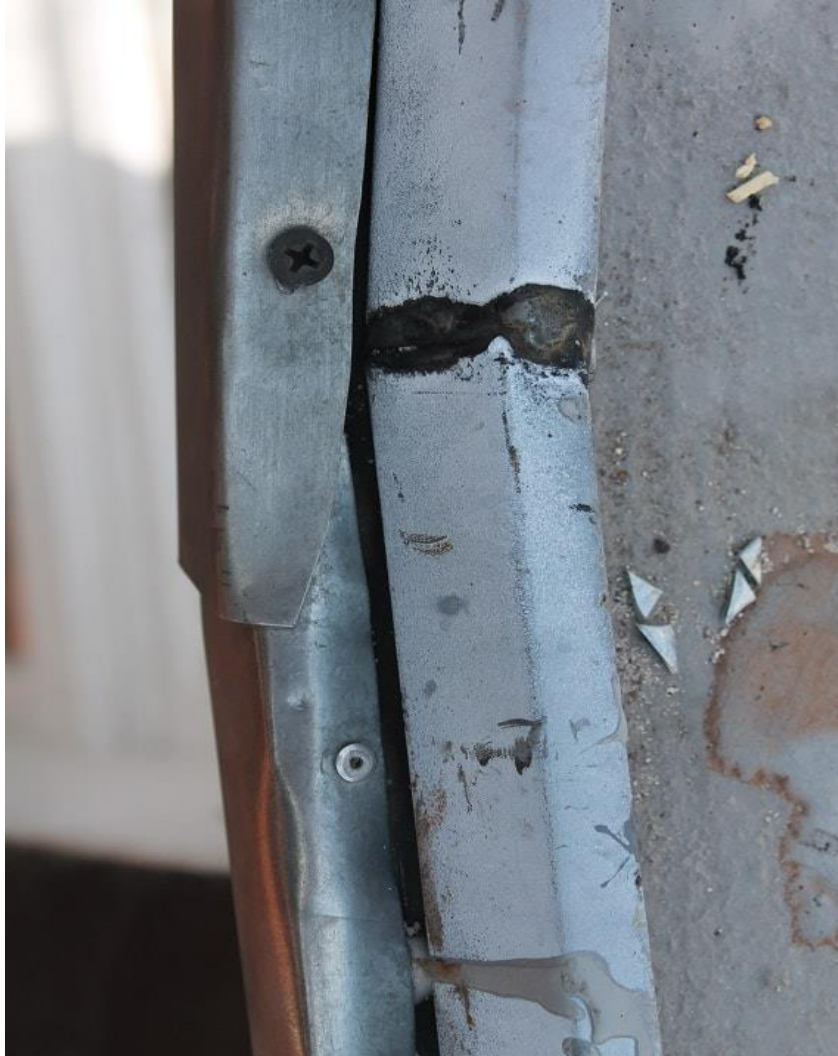
Bildnummer 3

Position wie vor – an der Seite der Gaube wurde das Zinkblech z.T. verschraubt

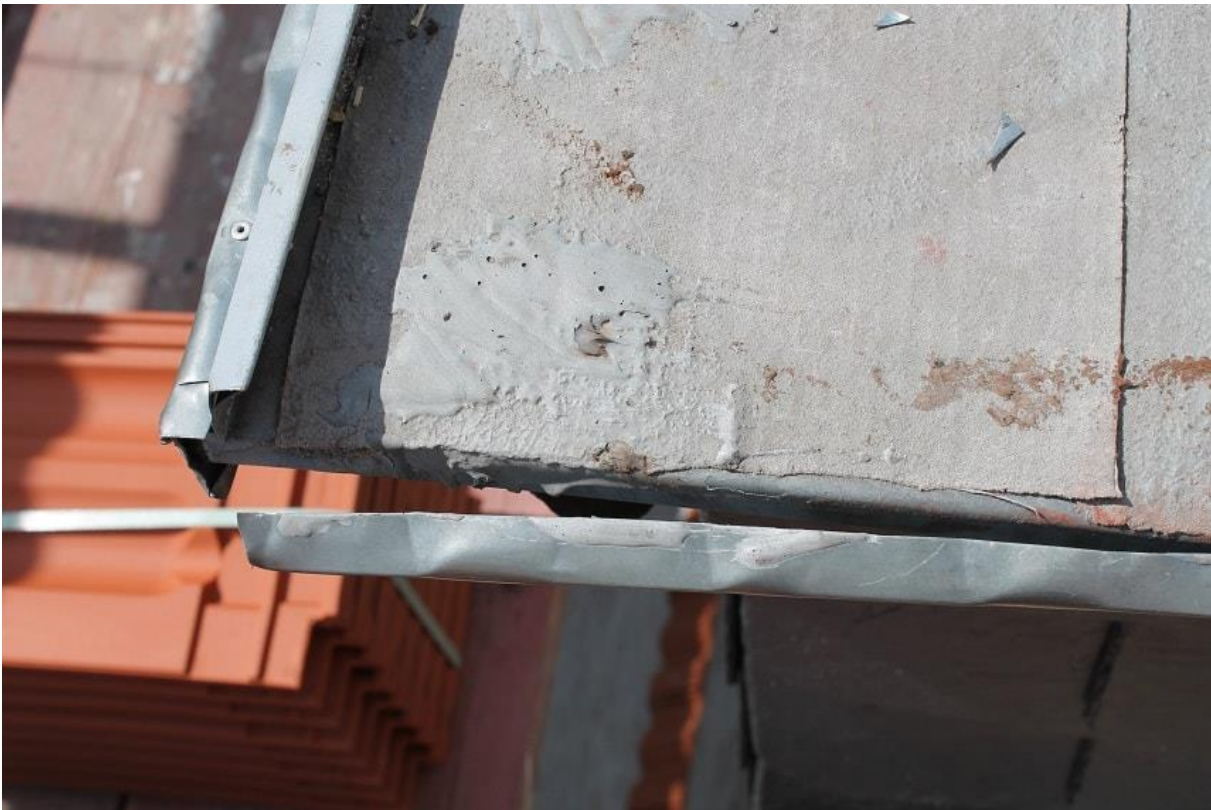
Bildnummer 4

Position wie vor – Anschlussbleche wurden nicht an der Gaube verfestigt – eine grobe Verletzung der Regeln der Baukunst

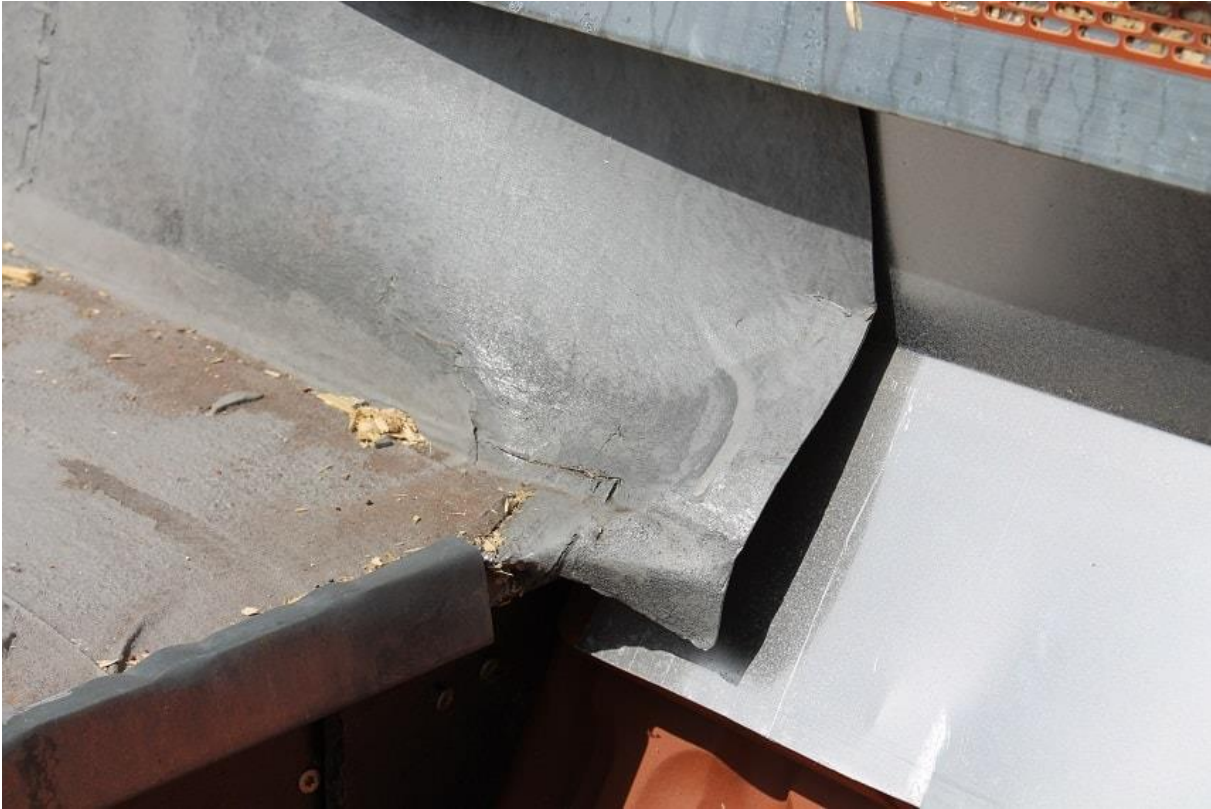
Bildnummer 5

Position wie vor – Übergang der Bleche zwischen Gaube und Dach weist grobe Mängel auf. Hier bleibt nur ein Abriss und eine Neuüberarbeitung als Lösung übrig.

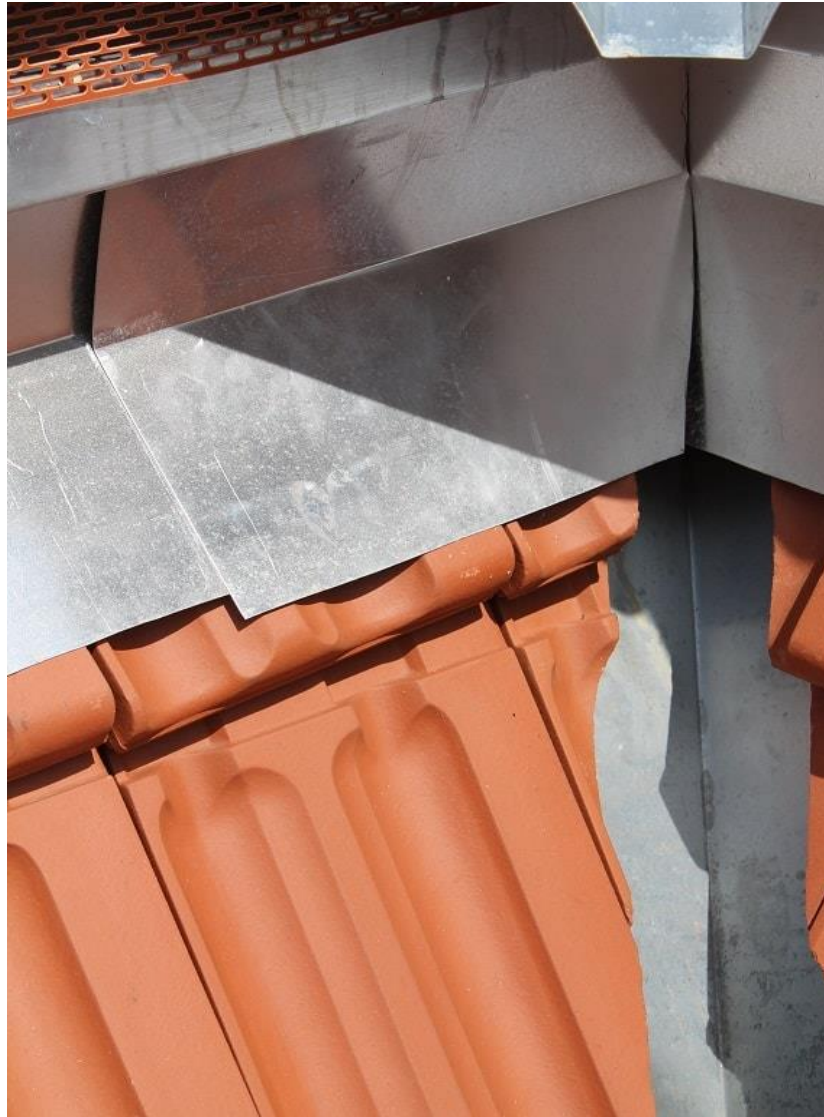
Bildnummer 6

Straßenseitig links oben an der Hauptgaube – im unteren Teil zu erkennen – schief verlegte nicht richtig überlappende Ziegel
